Plan Local d'Urbanisme
de la Communauté d'Agglomération de Villefranche-sur-Saône

○ ● ● **4.1.c. Relevé des bâtiments
agricoles à caractère
patrimonial situés en zone A**

RELEVÉ DES PROPRIÉTÉS À CARACTÈRE PATRIMONIAL

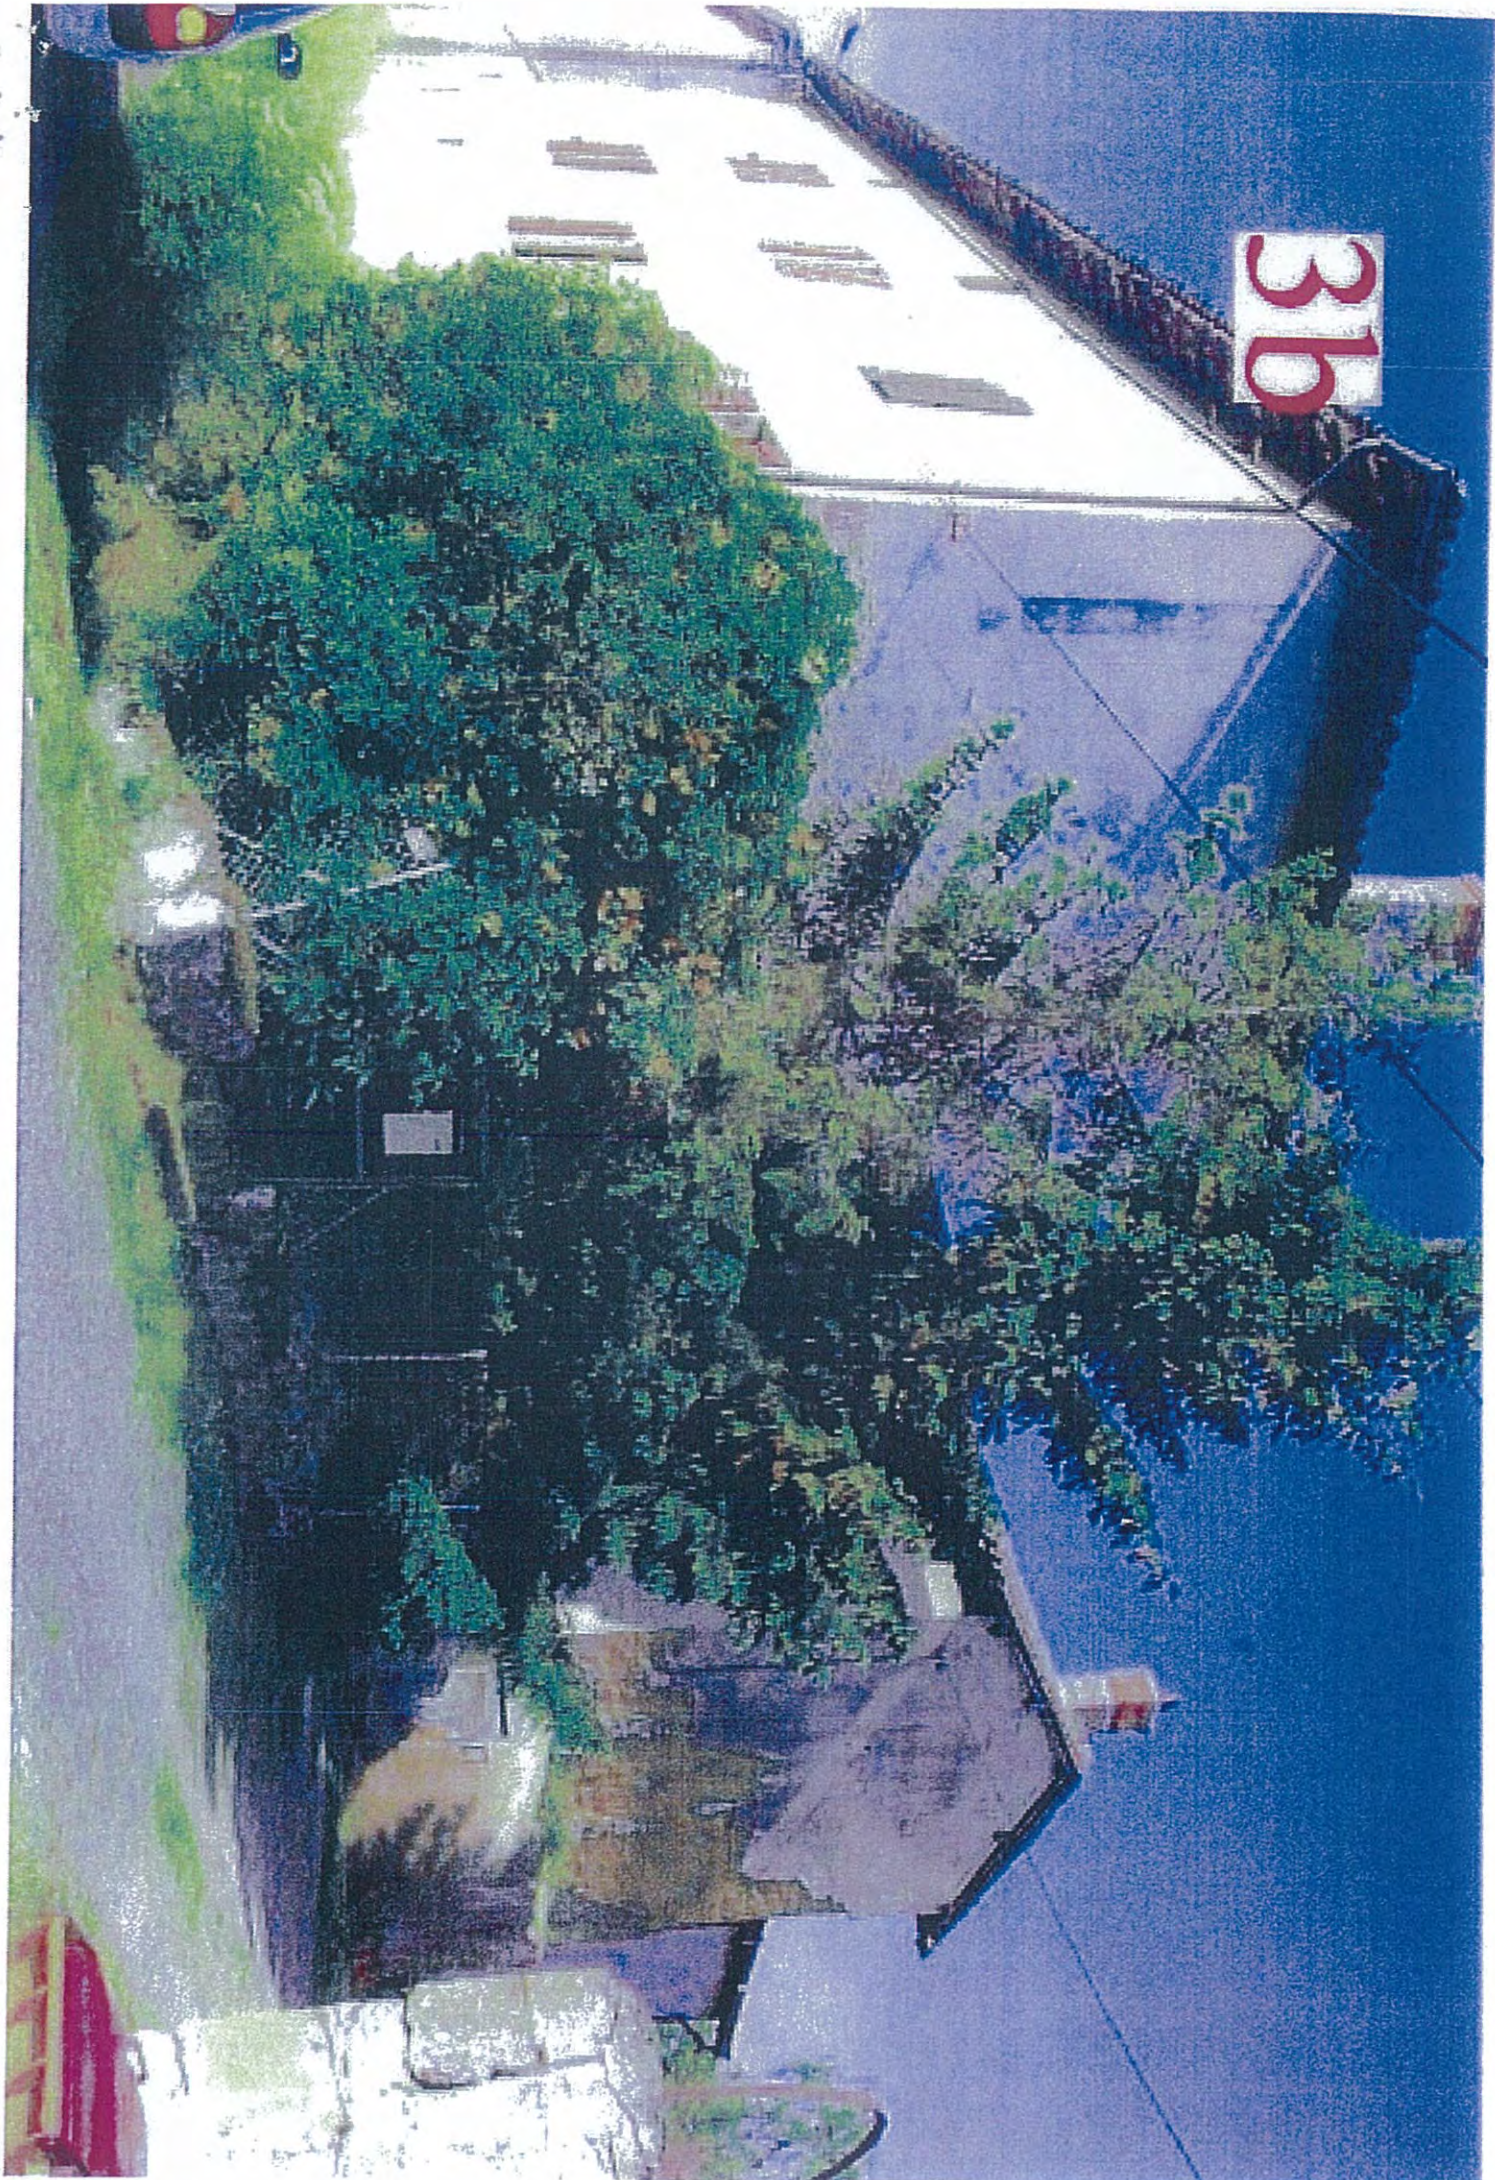
36

REPERAGE 3b

Nous sommes ici en présence de deux bâtiments qui ne sont aujourd'hui occupés par aucune activité agricole. Ils répondent aux critères de sélection car leurs murs sont en pisé et la couverture des toits en tuiles. Le changement de destination de ces bâtiments devrait permettre d'assurer leur sauvegarde. En effet, ils sont aujourd'hui en mauvais état.

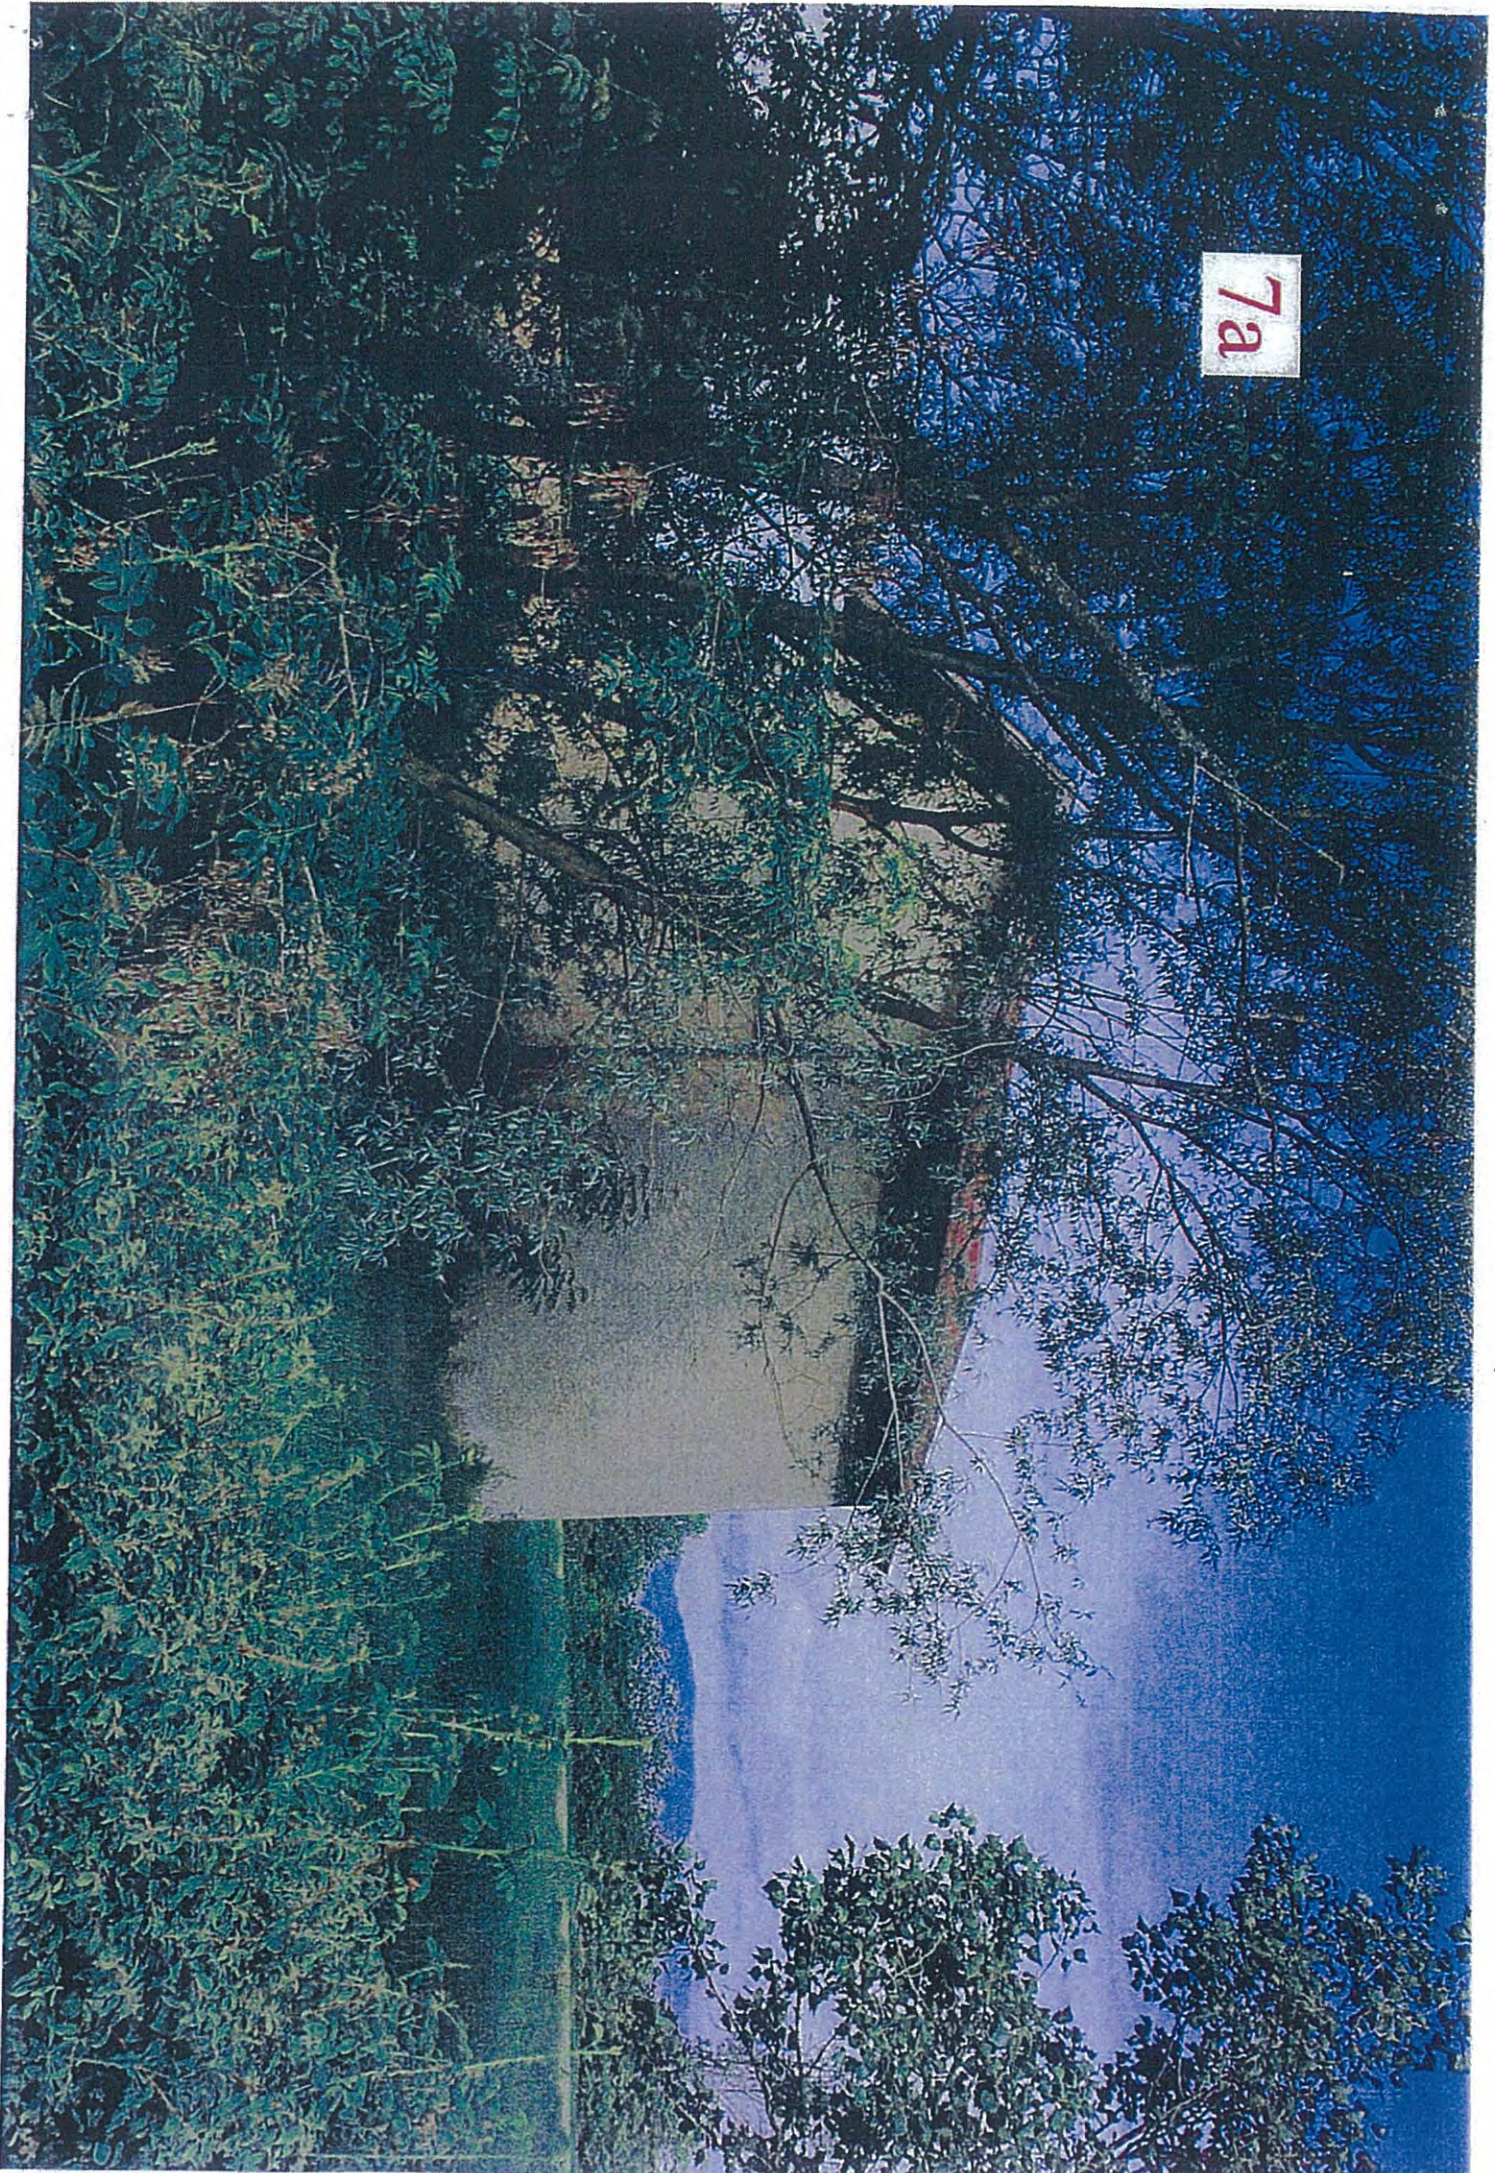
REPERAGE 7a

Nous sommes en présence, ici, d'un ancien bâtiment à destination agricole. Il ne sert plus aujourd'hui aux activités agricoles à cause d'une architecture inadaptée. Ce bâtiment respecte les critères de sélection (mur en pisé, couverture en tuile...) Le changement de destination de ce bâtiment devrait lui assurer une pérennité qui est loin d'être assurée aujourd'hui. Ce type de petit bâtiment anciennement agricole est un atout majeur pour le patrimoine architectural de la commune.

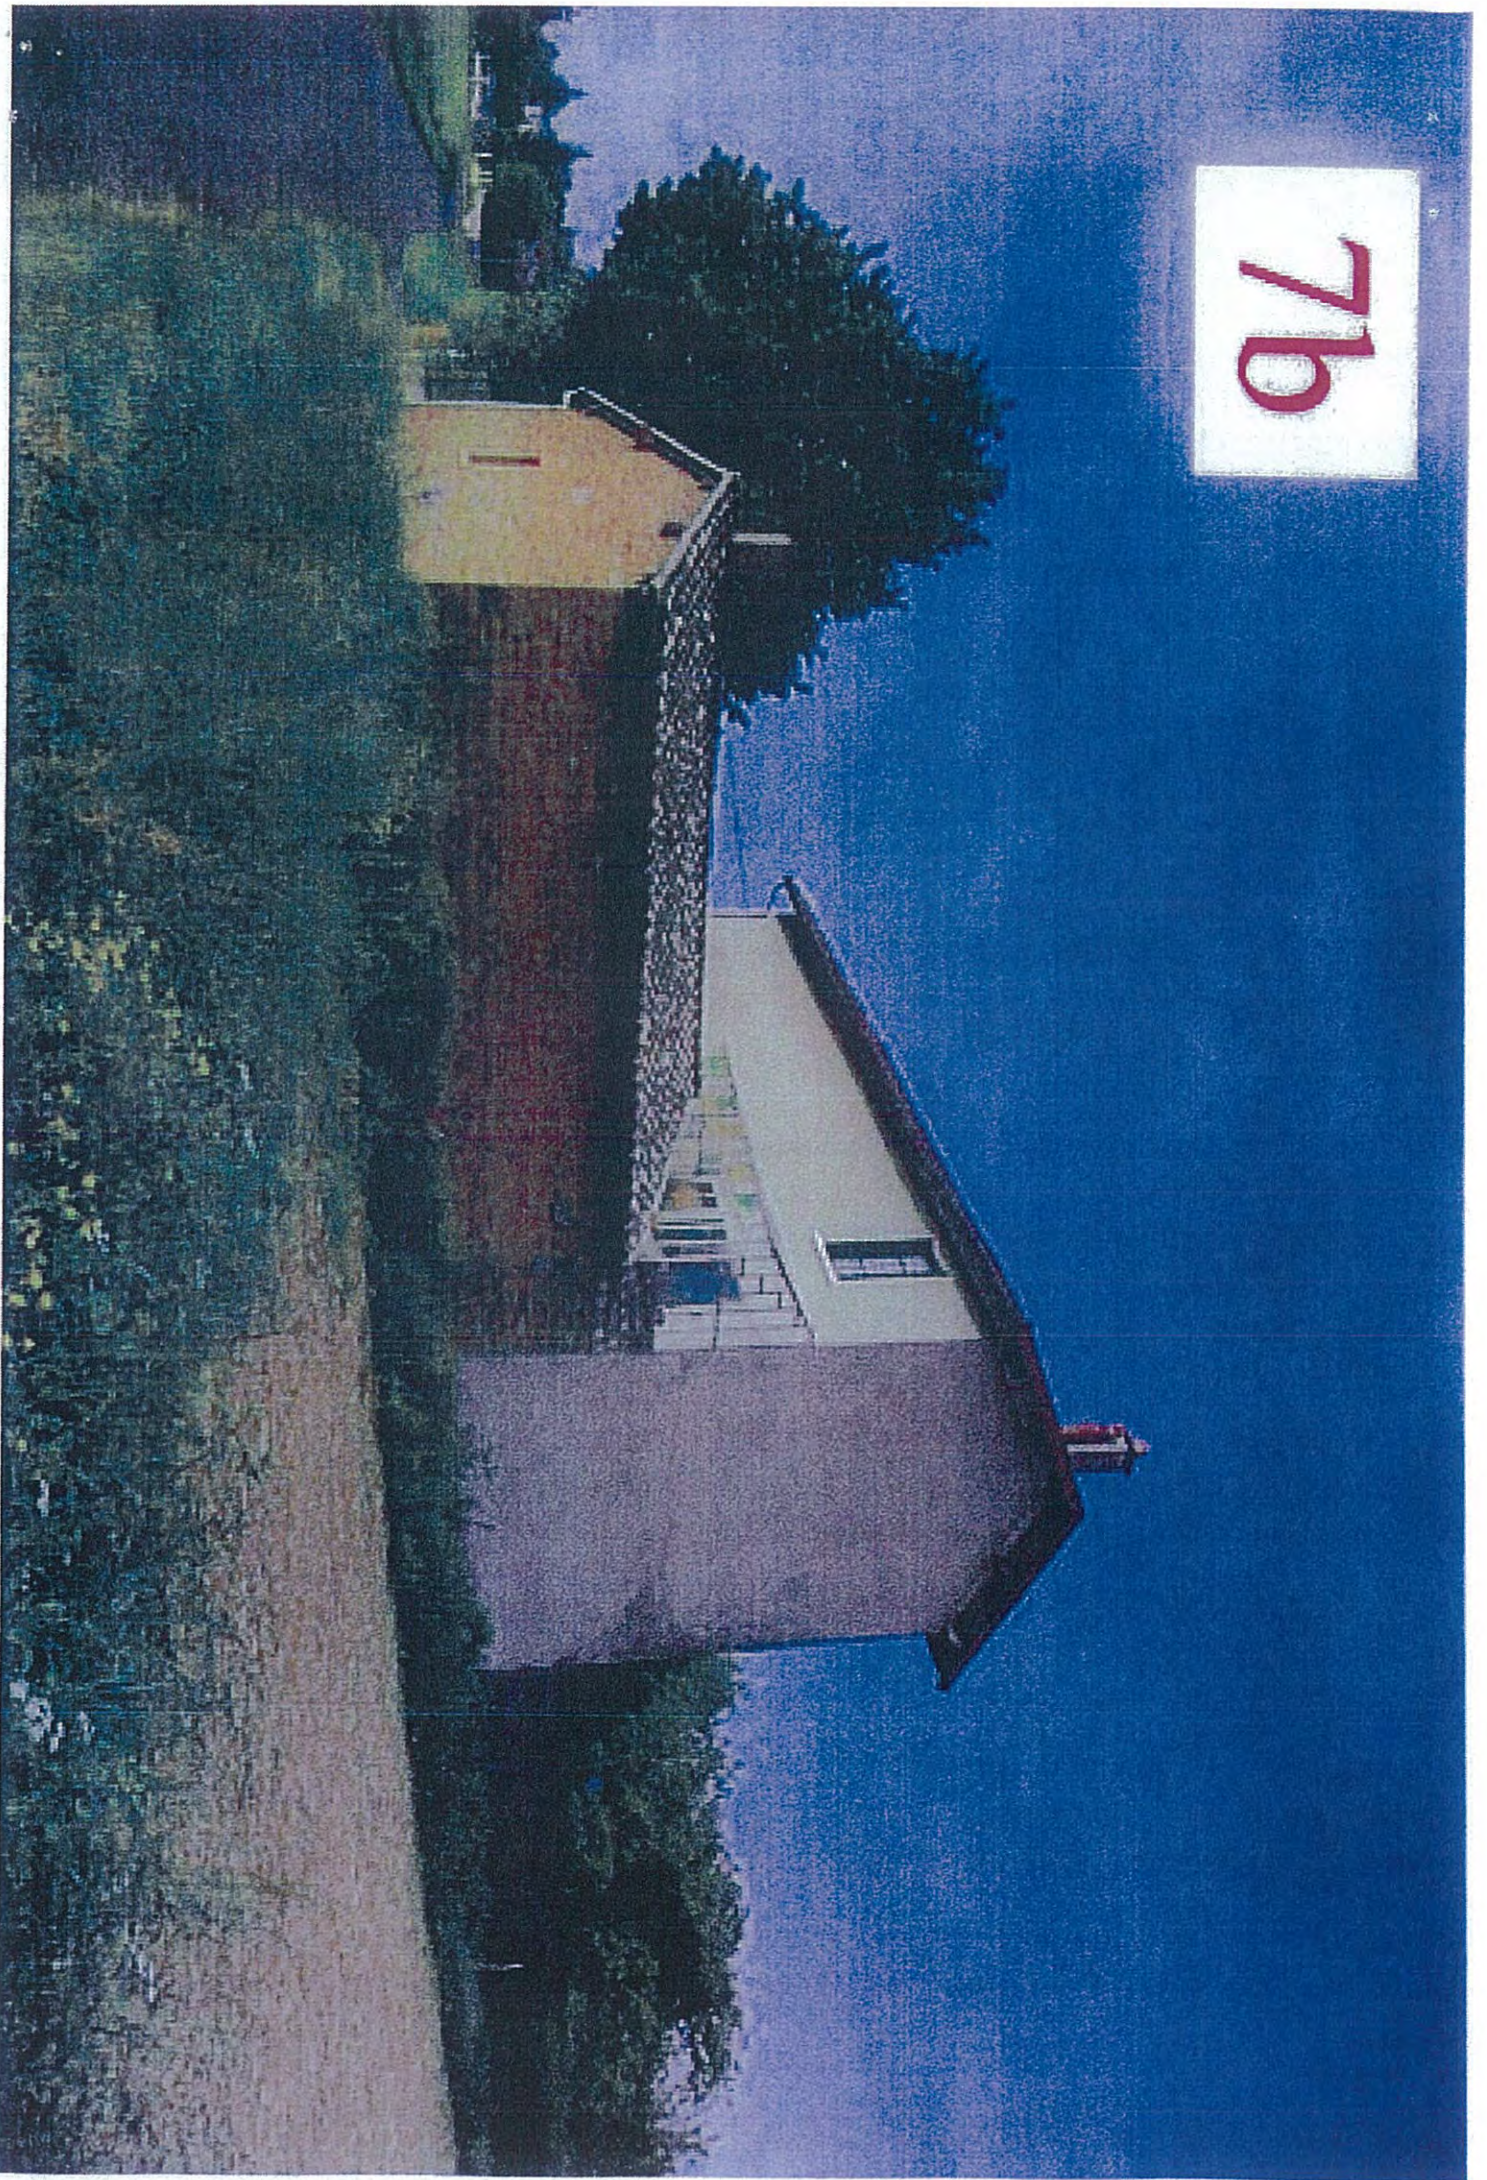
REPERAGE 7b

Il s'agit ici d'un bâtiment jouxtant une habitation. Le bâtiment concerné n'a jamais servi à l'exploitation agricole. Il n'est pas pour autant réhabilité. Il respecte tous les critères de sélection ; murs en pierres, couverture en tuiles.

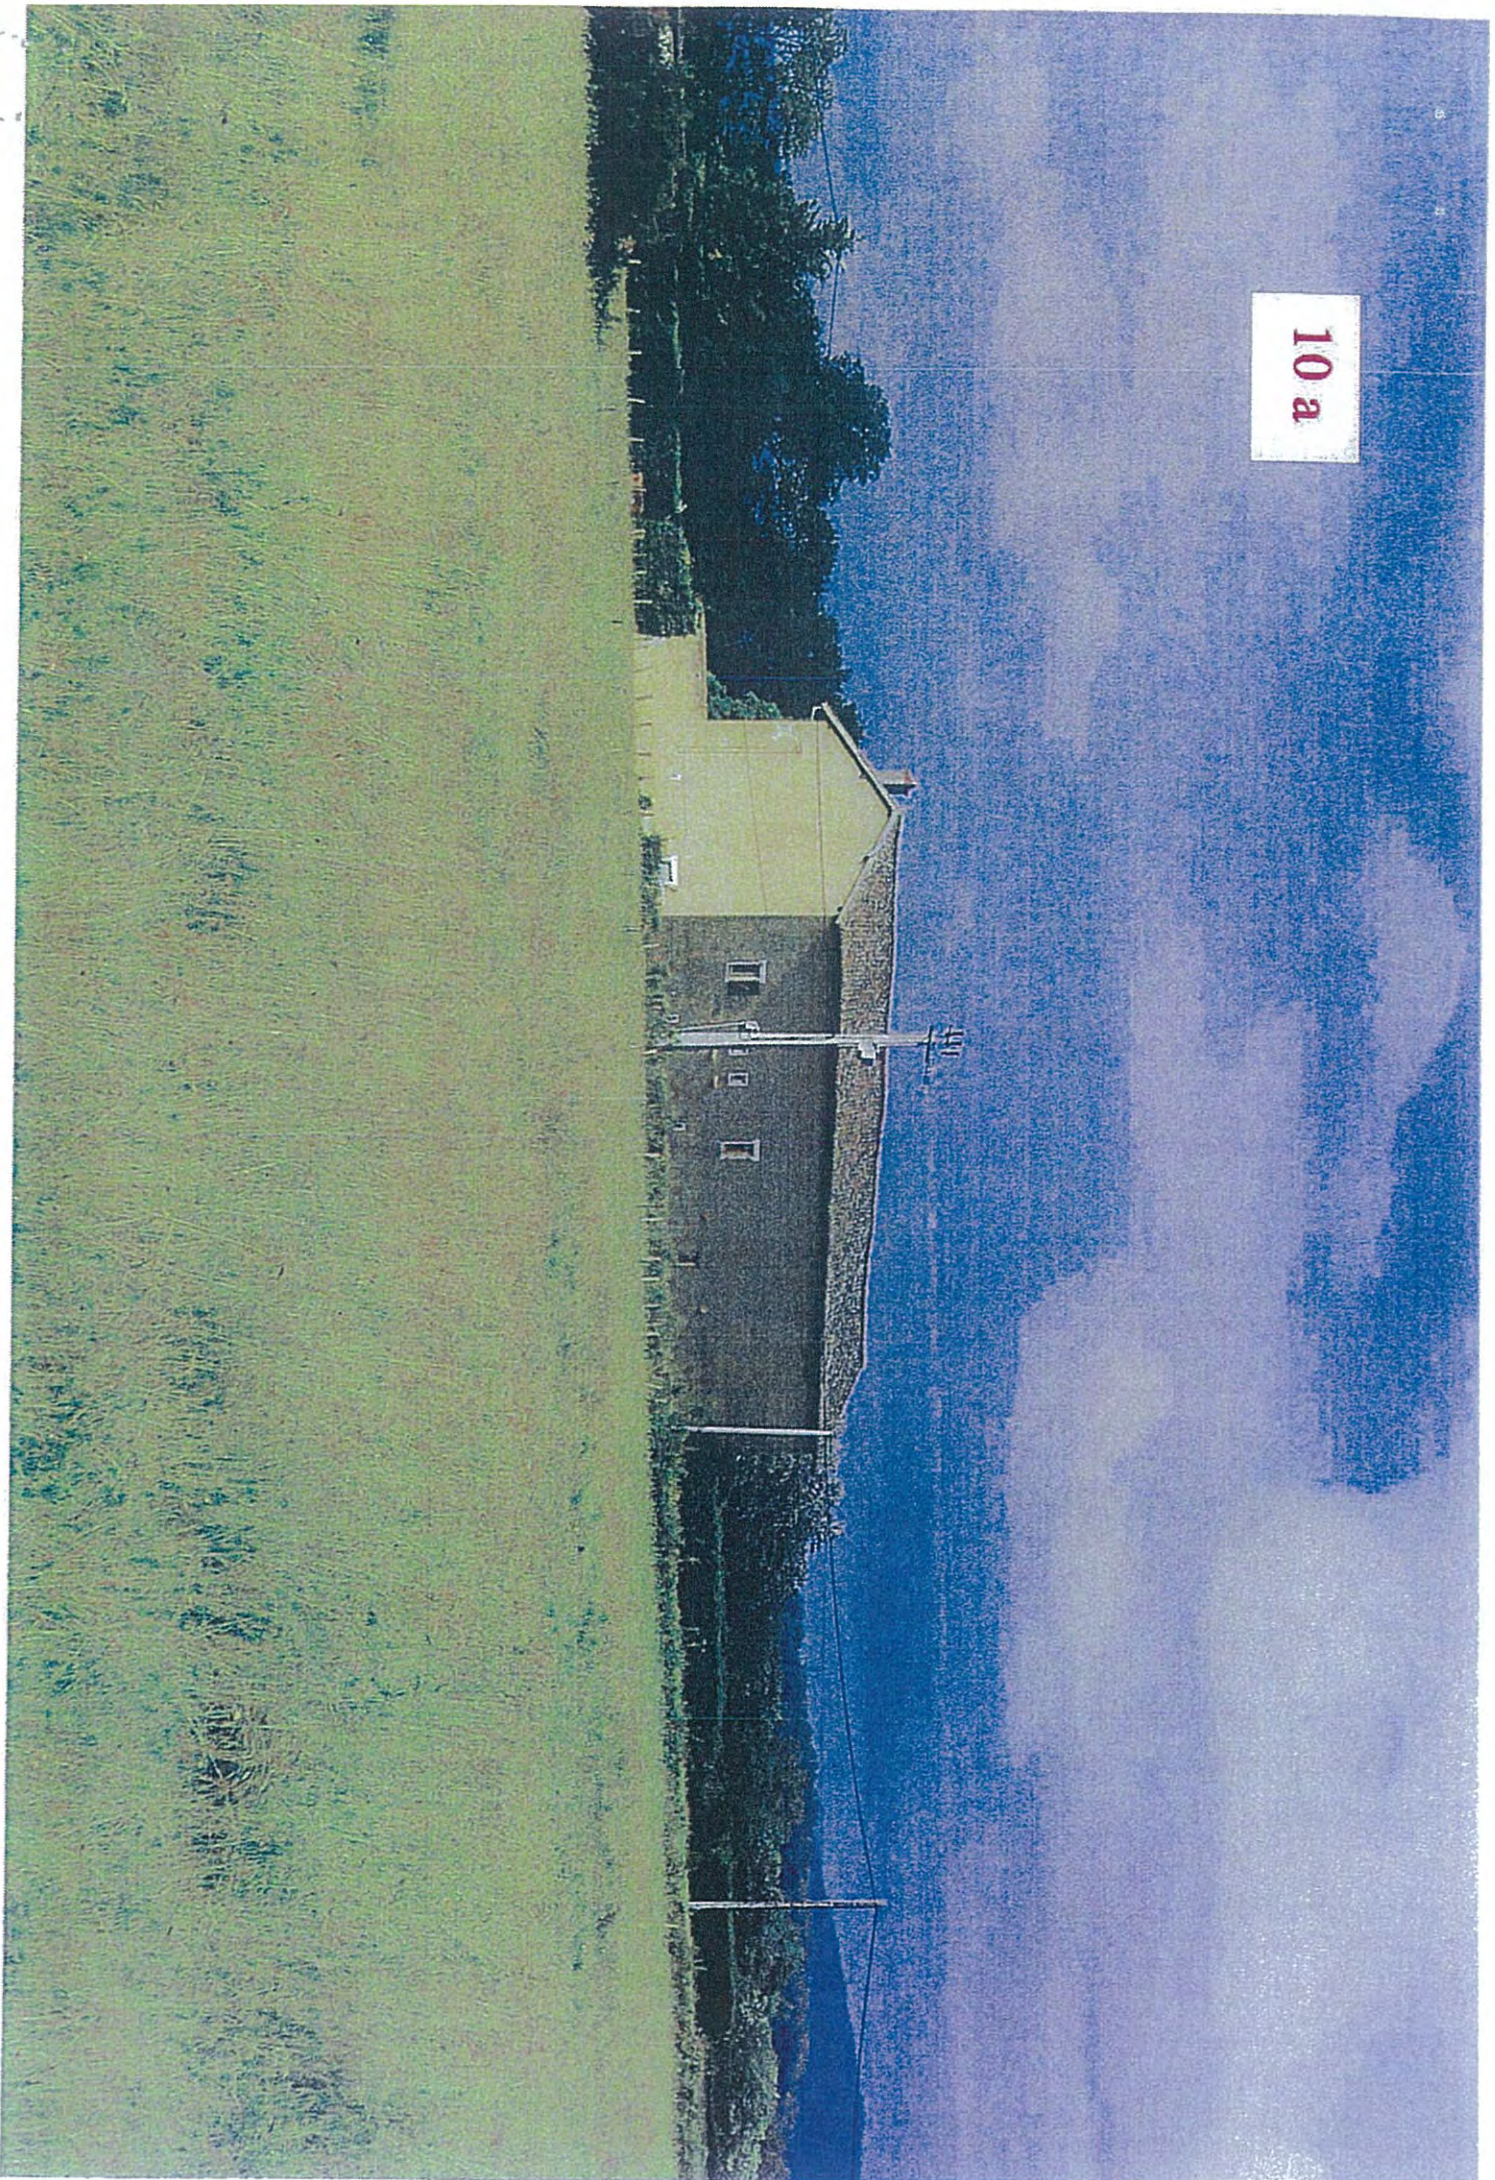
10 a

REPERAGE 10a

Il s'agit ici d'un bâtiment qui n'a plus aucune vocation agricole. Ce bâtiment possède les critères de sélection et n'est plus concerné par l'activité agricole.

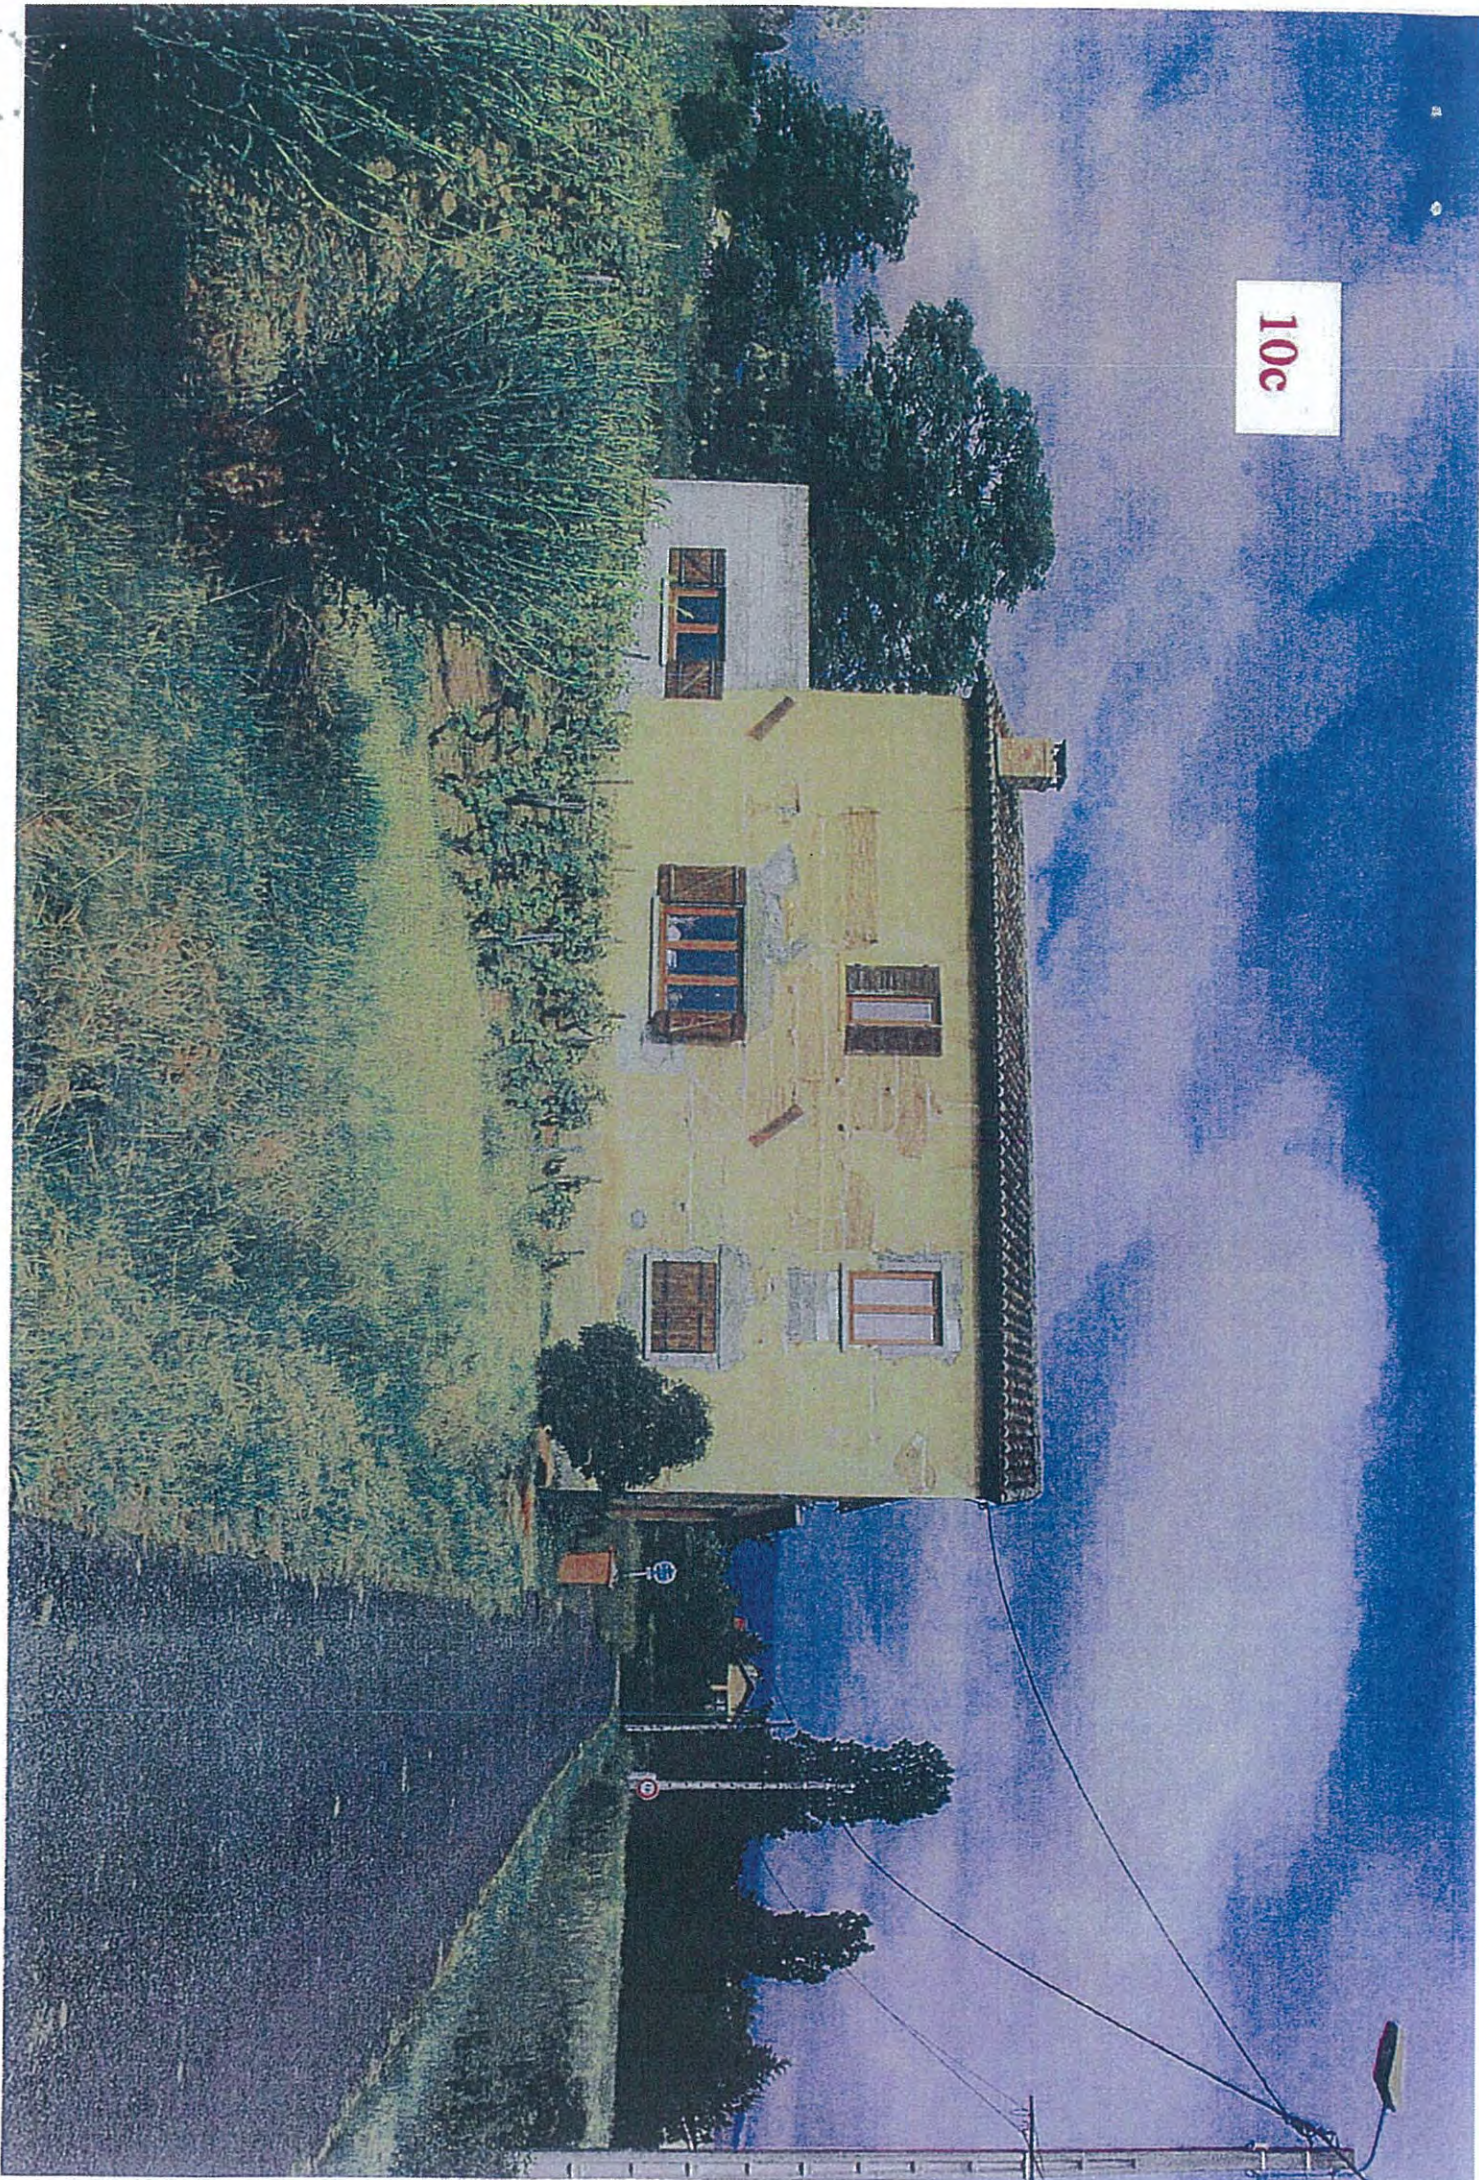
REPERAGE 10c

Il s'agit ici d'un ancien bâtiment. La partie gauche (quand on est face au bâtiment) a déjà été réhabilitée. Pour éviter que ne ce reproduise une réhabilitation aussi médiocre (rajout d'une pièce ne respectant ni les matériaux originaux, ni les volumes...) il est décidé de permettre la réhabilitation dans les volumes du bâtiment encore intact de toutes réhabilitation. Ce bâtiment respecte les critères de sélections (murs en pisé, couverture en tuiles). Il devra s'il est réhabilité (comme tous les bâtiments de la liste) respecter les matériaux originaux. Cette réhabilitation ne pourra s'effectuer que dans le bâti existant.

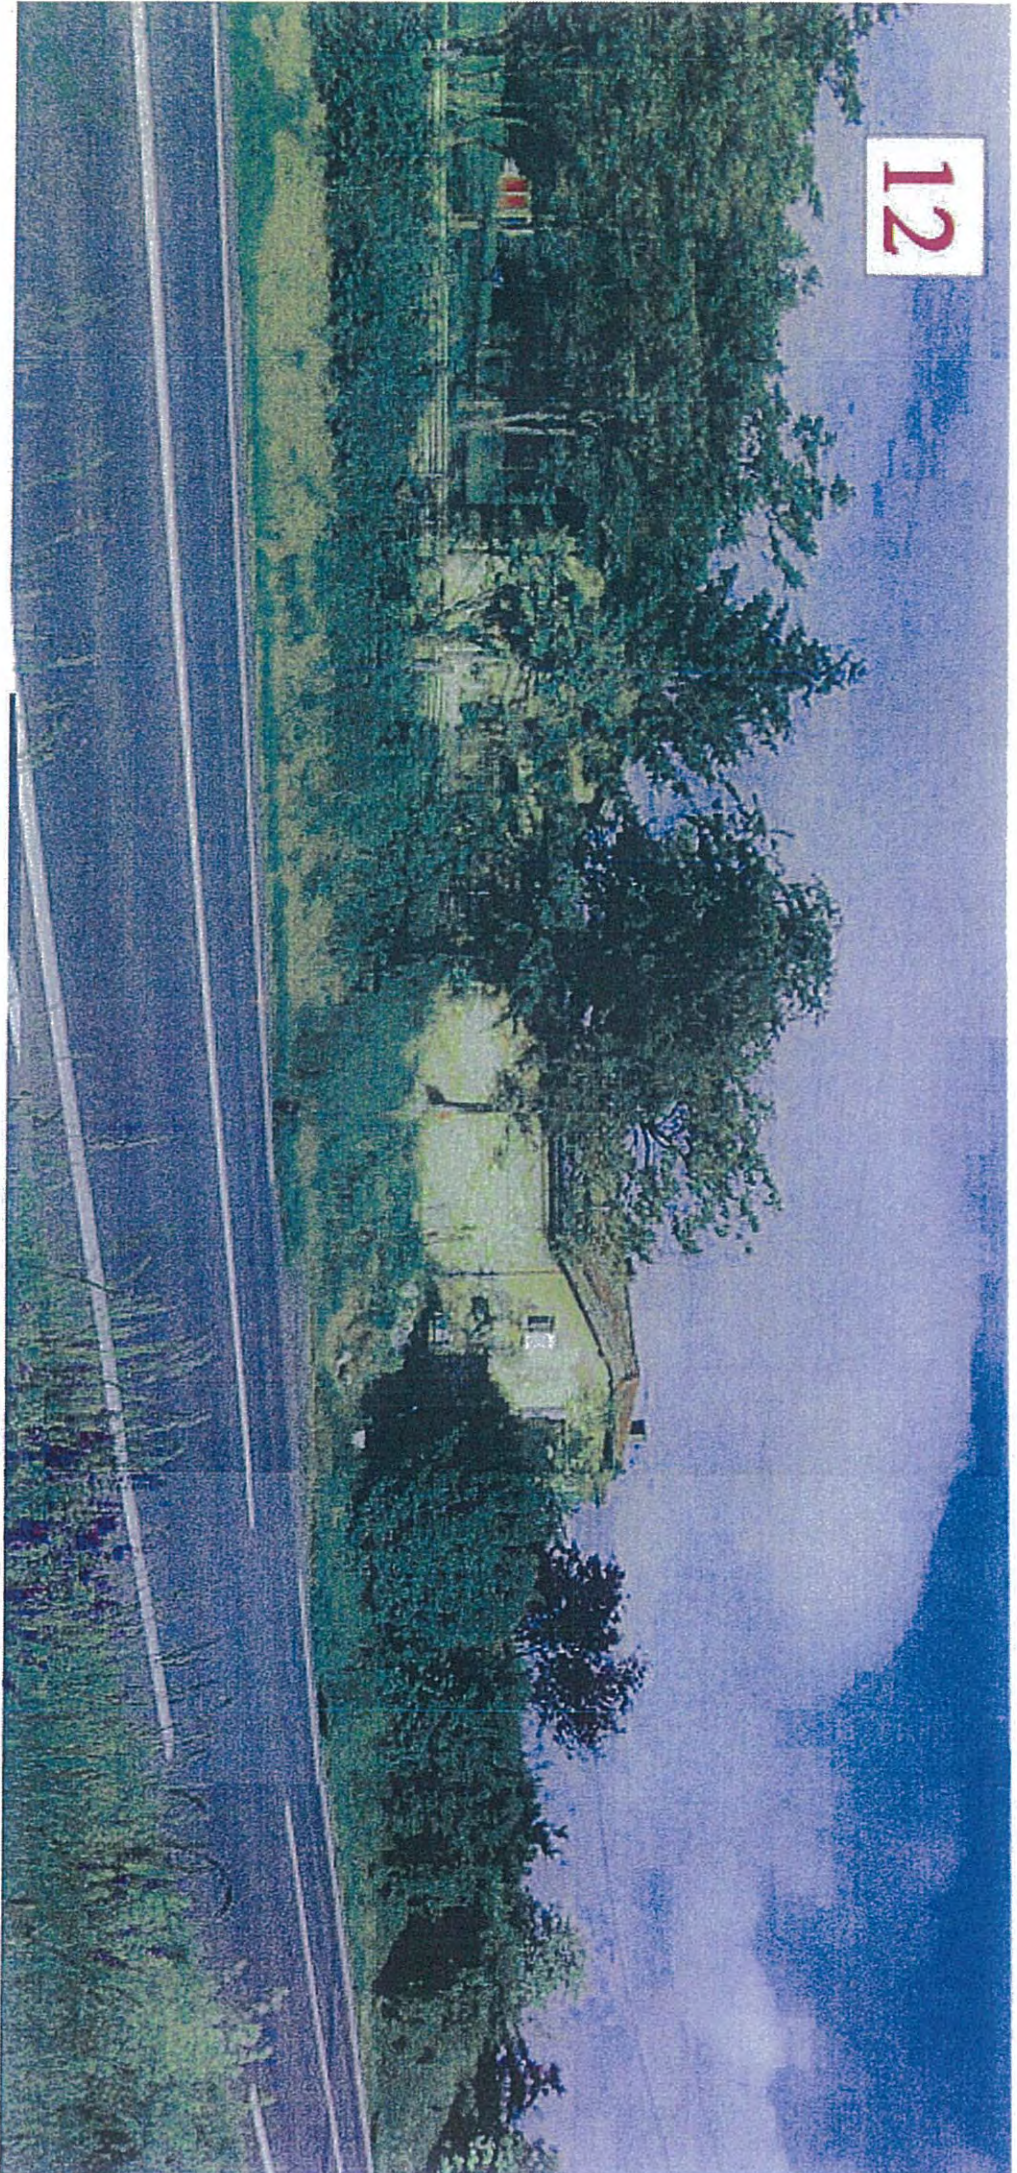
REPERAGE 12

Il s'agit ici d'ancien corps de ferme. Tout le bâtiment est à réhabilité. Il n'a plus aujourd'hui aucune vocation agricole. Les critères de sélection sont respectés : murs en pierres dorées, couverture en tuiles.
