Plan Local d'Urbanisme
de la Communauté d'Agglomération de Villefranche-sur-Saône

○ ● ● **4.1.c. Relevé des bâtiments
agricoles à caractère
patrimonial situés en zone A**

RELEVÉ DES PROPRIÉTÉS À CARACTÈRE PATRIMONIAL

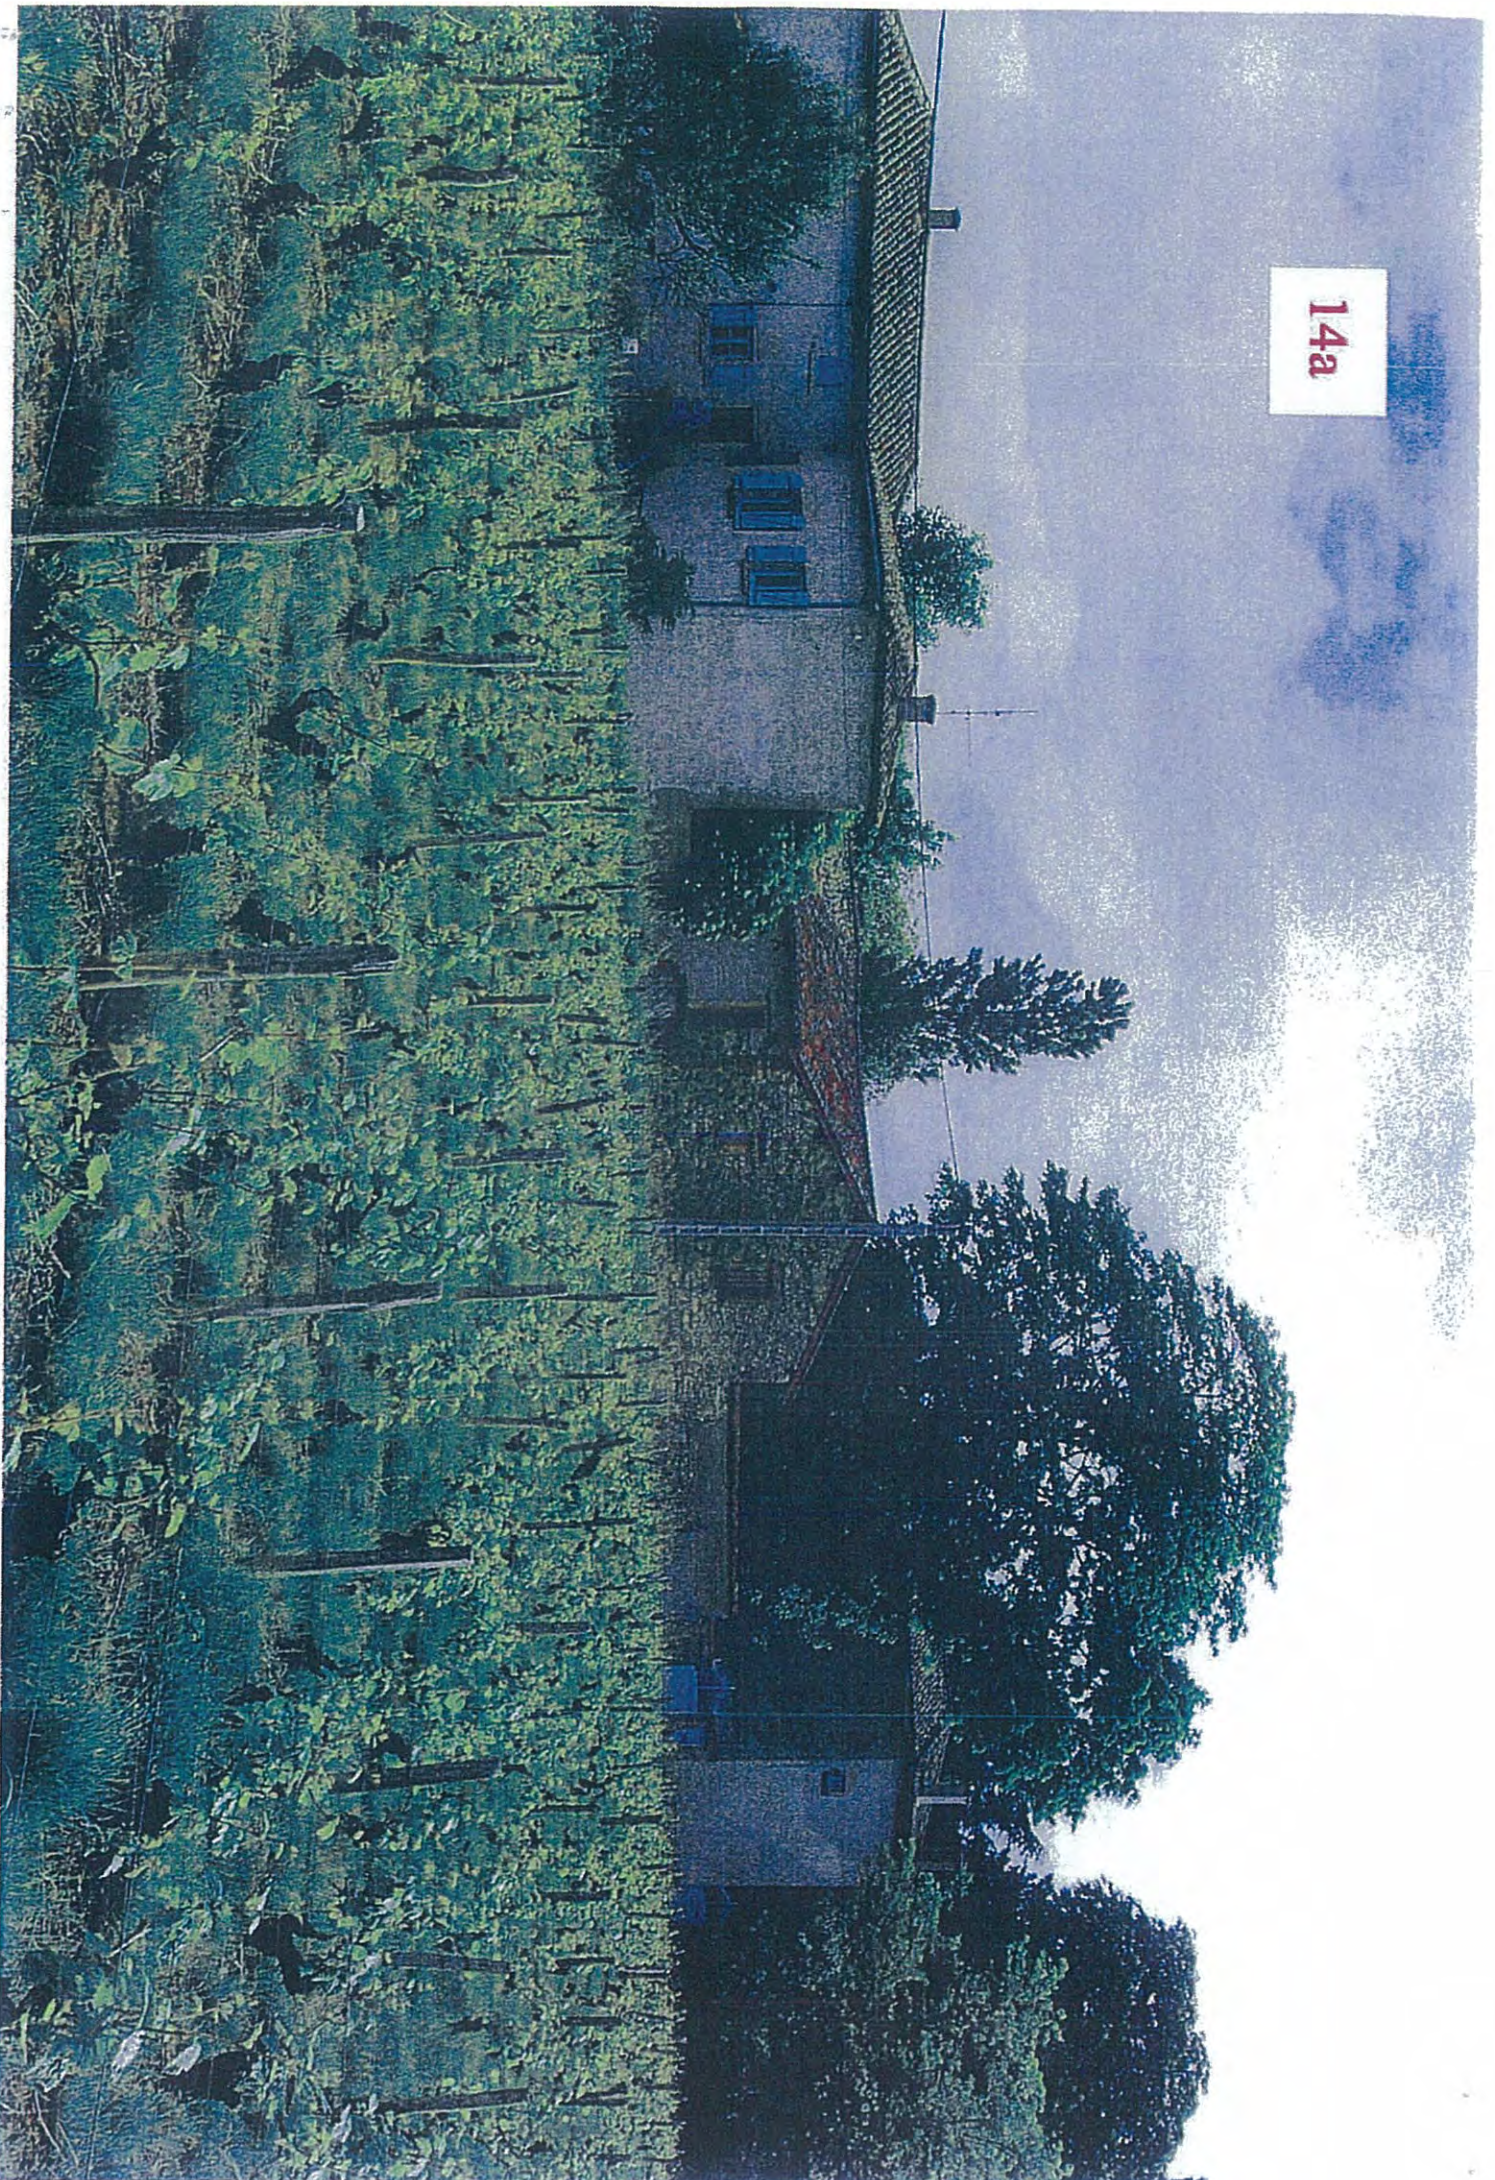
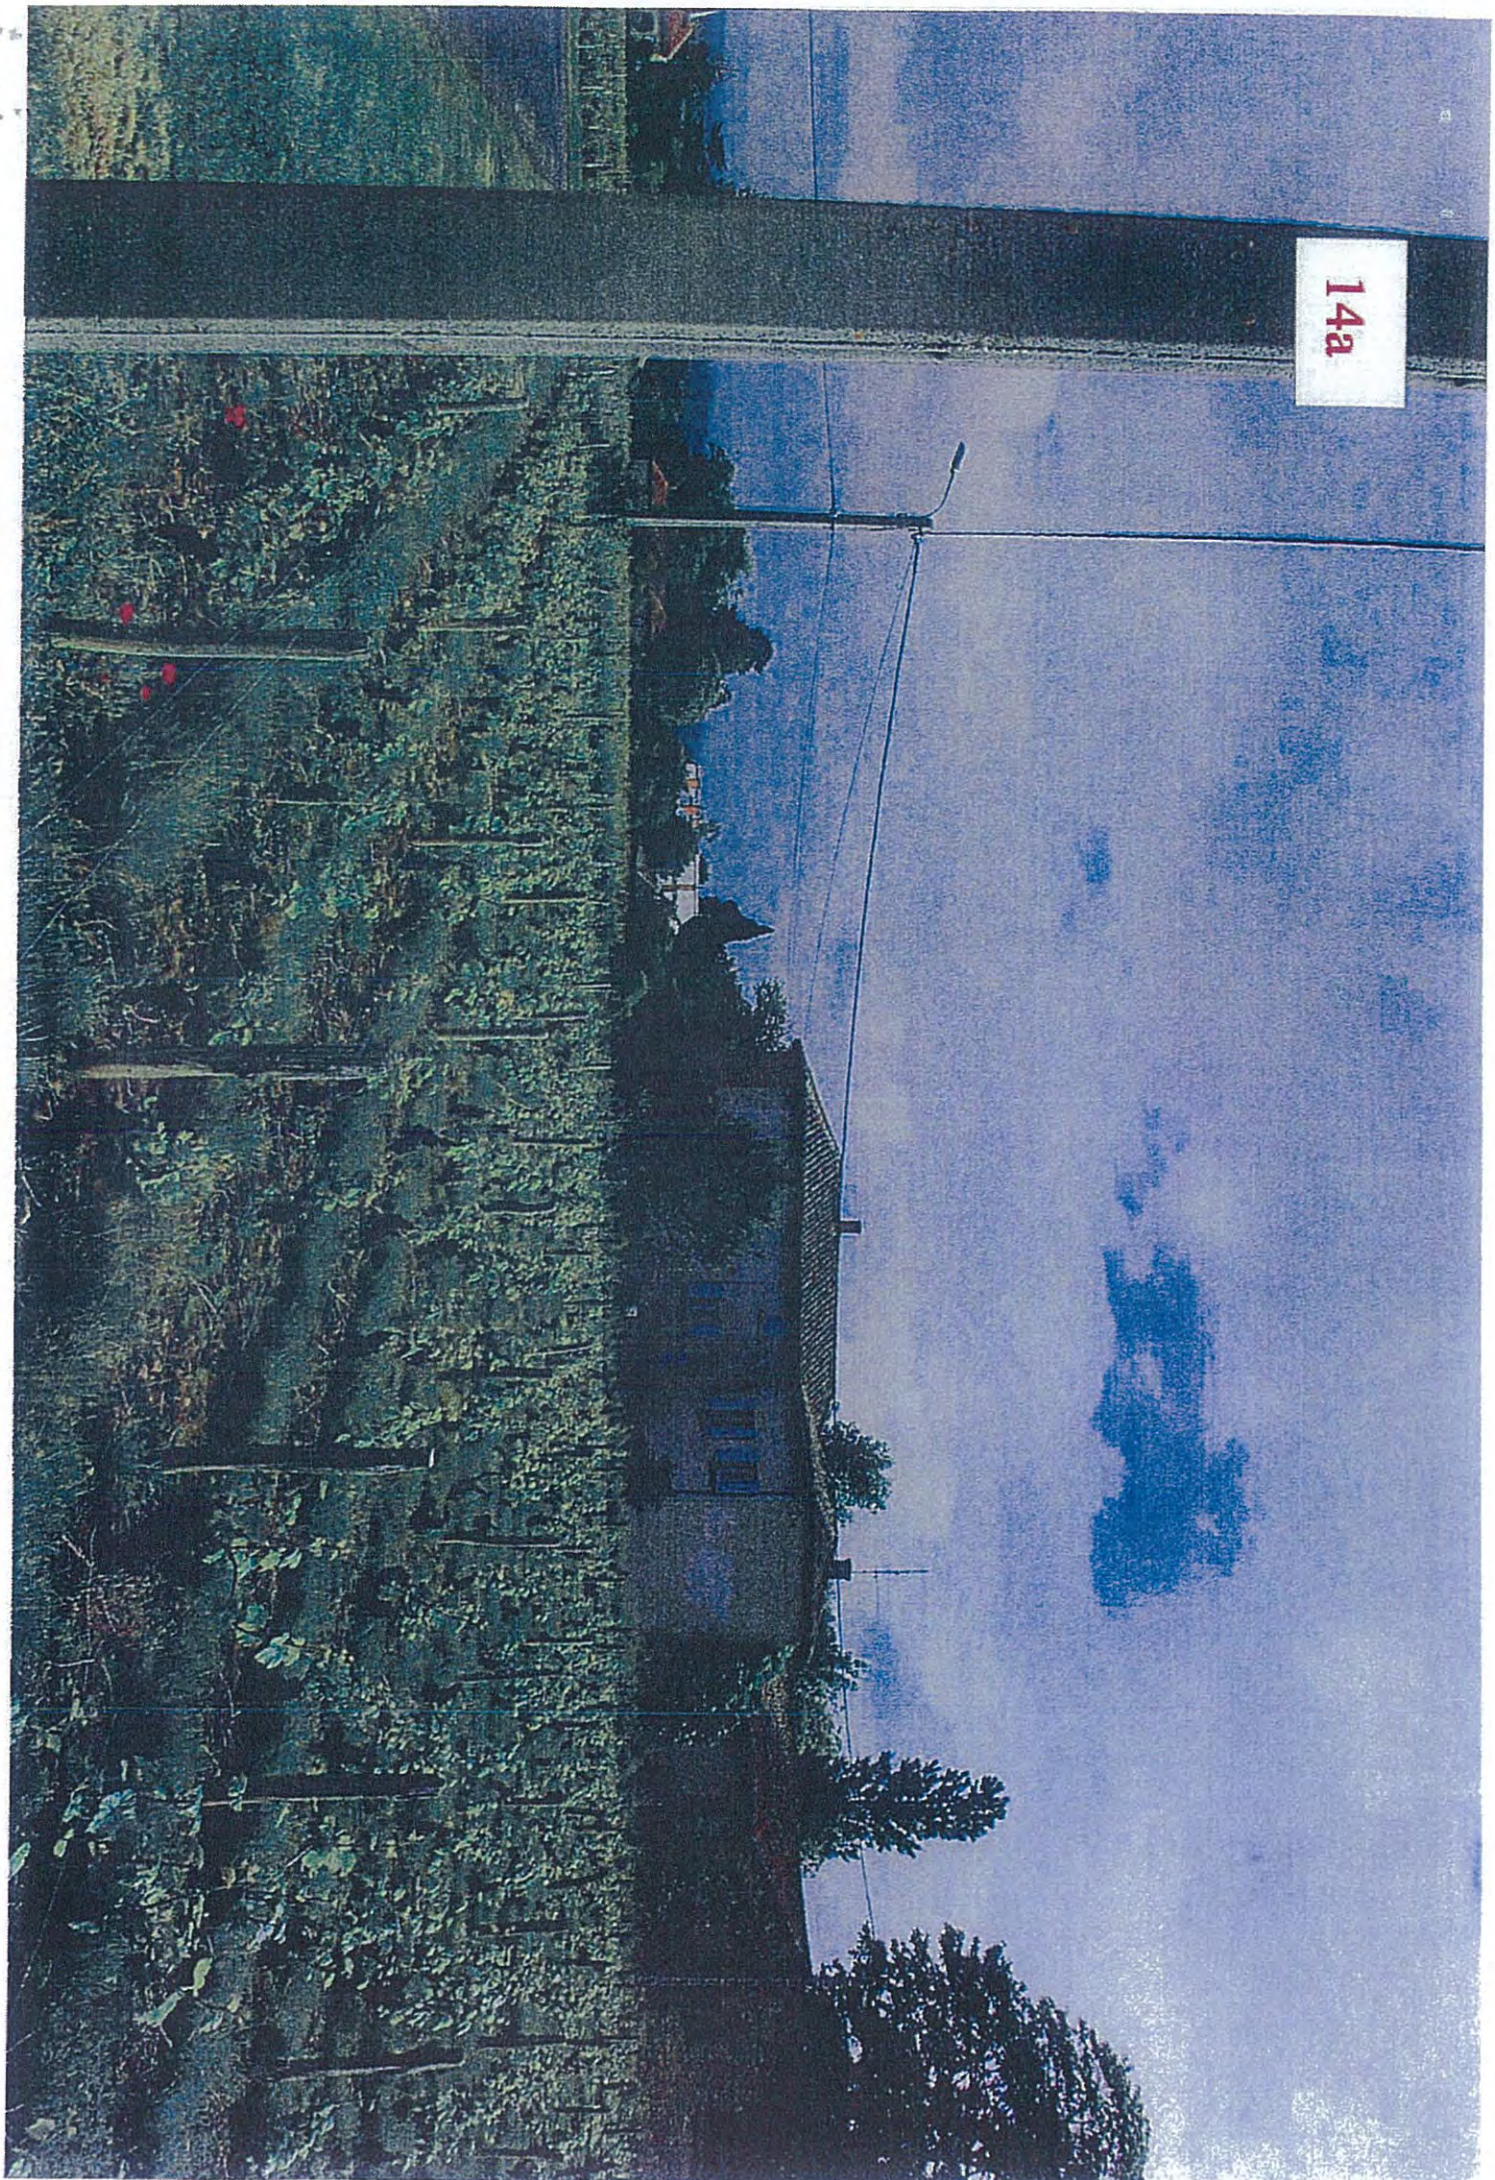
REPERAGE 14a

Nous sommes ici en présence d'un ancien corps de ferme qui aujourd'hui n'a plus vocation à être agricole. Là, comme ailleurs ces bâtisses ne sont plus adaptés à une exploitation agricole moderne. Les critères de sélection sont respectés ; couverture en tuiles, murs en pierres, intégration d'un ensemble de bâtiment dans son espace.

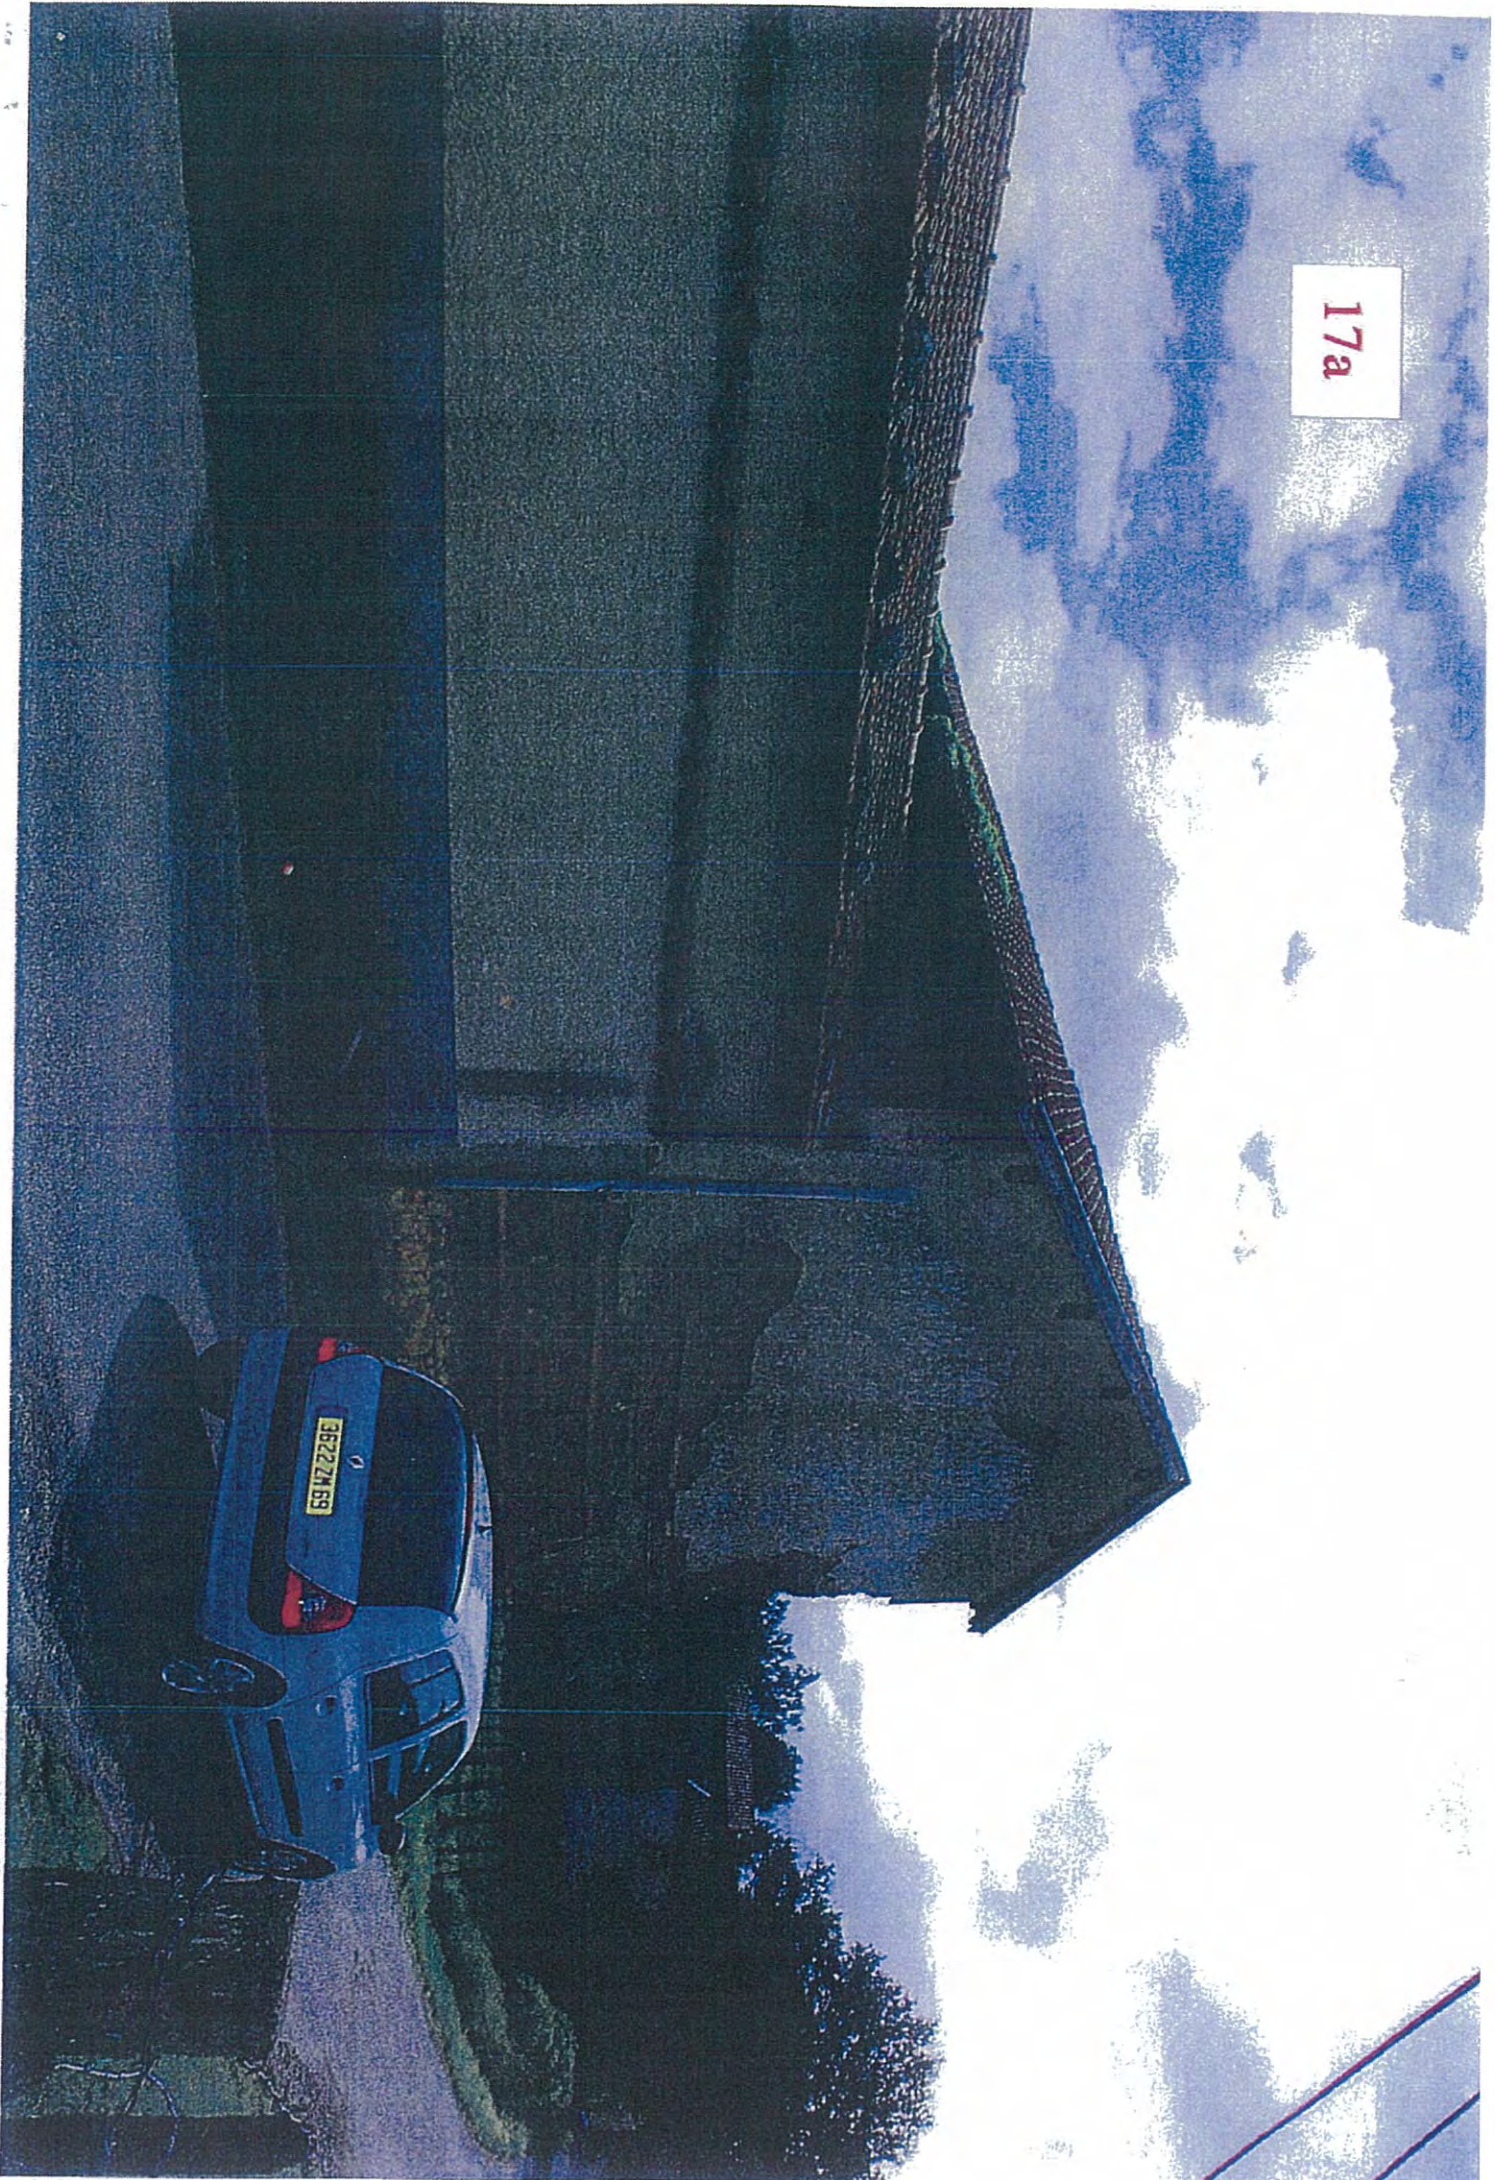
REPERAGE 17a

Nous sommes ici en présence de deux corps de bâtiment situés l'un à coté de l'autre. Le premier est une ancienne étable aujourd'hui non utilisé. Ce très beau bâtiment en pisé et couverture en tuiles nécessite une urgente sauvegarde (les murs ont perdu leur crépi de protection et la terre est maintenant rongé par les intempéries)

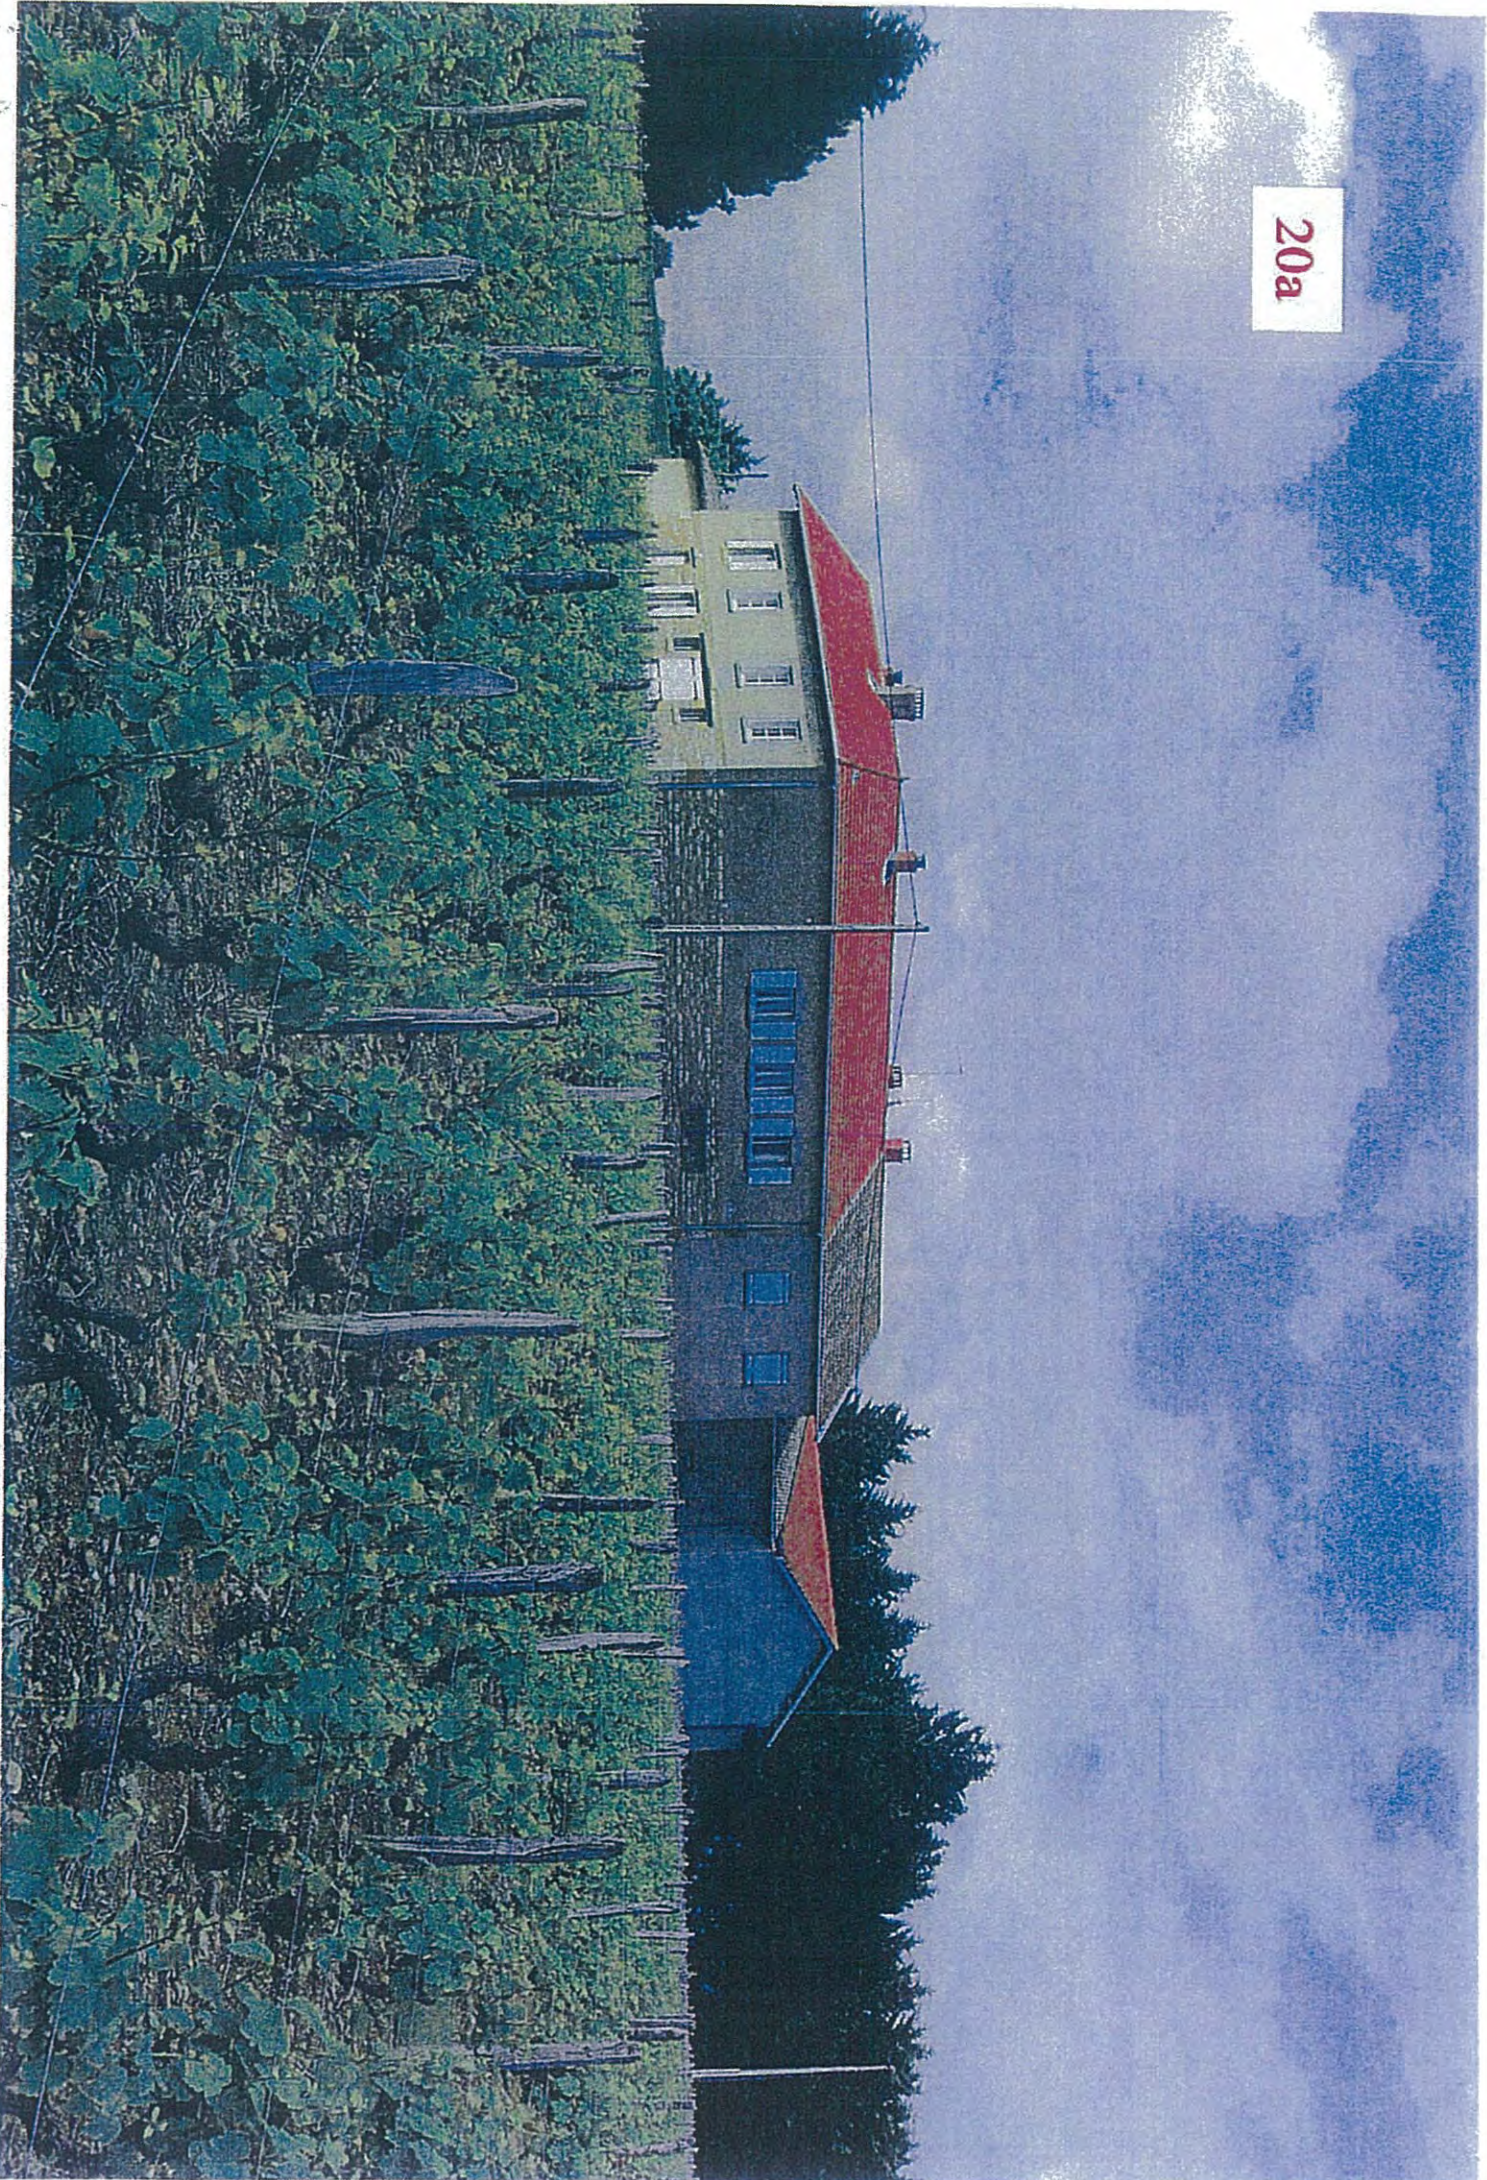
REPERAGE 20a

Nous sommes ici en présence d'une ancienne ferme agricole qui n'a plus aucune vocation agricole. Le bâtiment se situe à droite de la photo. Il respecte les critères de sélections décidées par les commissions urbanisme.

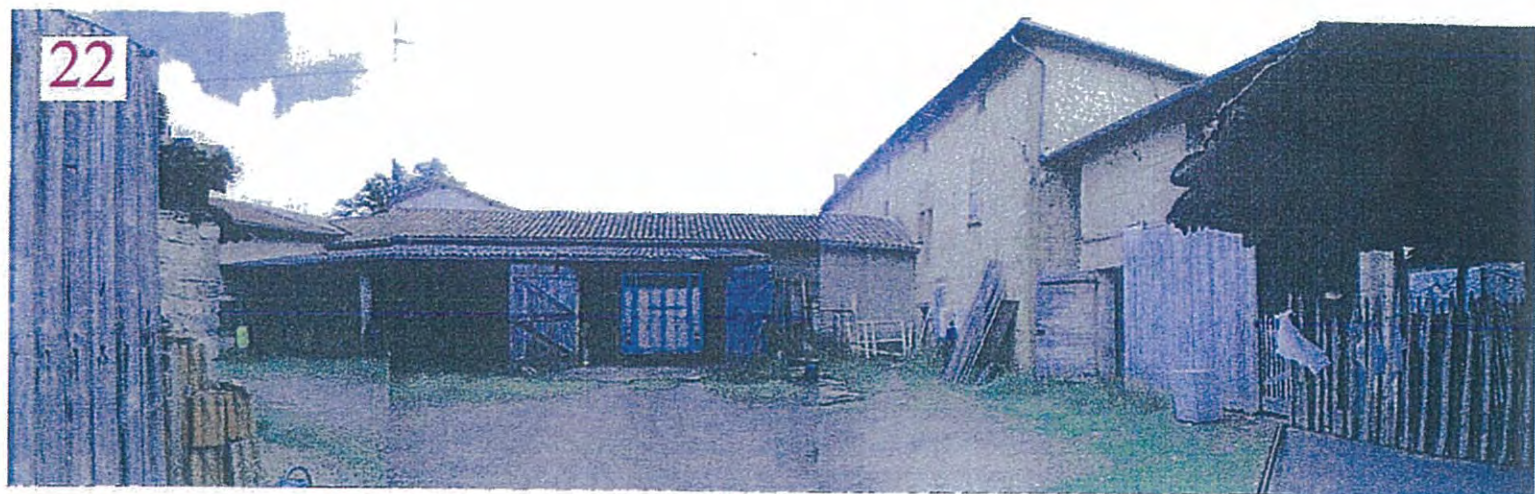
REPERAGE 22

Nous sommes ici en présence d'un corps de ferme tout à fait remarquable et très ancien. Une partie des bâtiments héberge un centre équestre (les chevaux ne sont pas dans ce corps de ferme). Une très petite partie est aujourd'hui destinée au logement des occupants des lieux. Le reste n'est pas réhabilité et/ou ni habitable (parcelle 146) et ne fait pas partie du centre équestre. Ces deux bâtiments respectent absolument tous les critères de sélection (couverture en tuiles, murs en pierres, etc.). La valeur patrimoniale est remarquable puisque ces bâtiments sont vieux de plusieurs siècles. Ils étaient certainement occupés par une très riche famille du Beaujolais. Une des deux bâtisses renferme entre autres une splendide cheminée qui porte les armoiries historiques de la commune.
